EVALUASI GEOTEKNIK KELONGSORAN LERENG 23 JANUARI 2014 DI PERUMAHAN TRANGKIL SEJAHTERA GUNUNGPATI SEMARANG

Hanggoro Tri Cahyo A.¹, Untoro Nugroho dan Aris Widodo

Jurusan Teknik Sipil, Fakultas Teknik, Universitas Negeri Semarang (UNNES)
Gedung E4, Kampus Sekaran Gunungpati Semarang 50229, Telp. (024) 8508102. ¹Email: hanggs.geotek@gmail.com

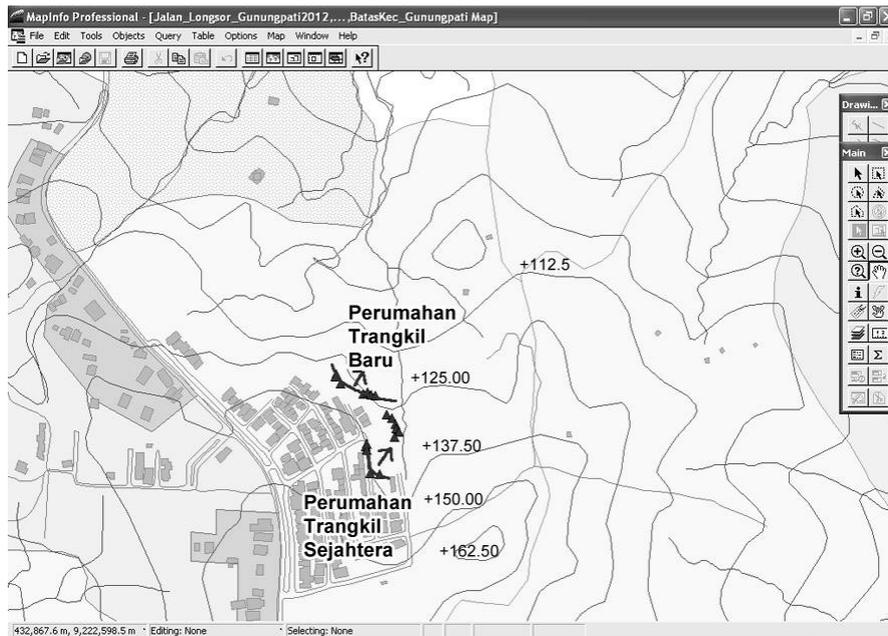
Gambar 1. Hasil tracking GPS rekahan tanah yang terbentuk akibat longsor.

Survey lapangan dan pengukuran topografi dimaksudkan untuk memperoleh gambaran yang lebih detil tentang pola rekahan yang menandakan posisi bidang longsor dan kondisi kemiringan lereng. Pada Gambar 1, hasil tracking GPS menunjukkan bahwa bidang longsor yang terbentuk di perumahan Trangkil Sejahtera dan Trangkil Baru diduga saling berkaitan. Arah gerakan tanah yang terjadi searah dengan arah aliran anak sungai Kaligarang yang berada di belakang perumahan. Survey lapangan baru dapat dilakukan pada tanggal 24 Januari 2014, satu hari setelah longsor terjadi. Pada Gambar 4 menunjukkan pola bidang longsor yang terjadi di perumahan Trangkil Sejahtera. Sedangkan Gambar 5 menunjukkan pola bidang longsor yang terjadi di perumahan Trangkil Baru dan rumah yang mengalami pergeseran akibat gerakan tanah yang arahnya menuju anak sungai Kaligarang di belakang rumah. Berdasarkan pengukuran potongan jalan lingkungan di perumahan Trangkil Sejahtera, kemiringan lereng pada lokasi studi berkisar 7° hingga 11° .

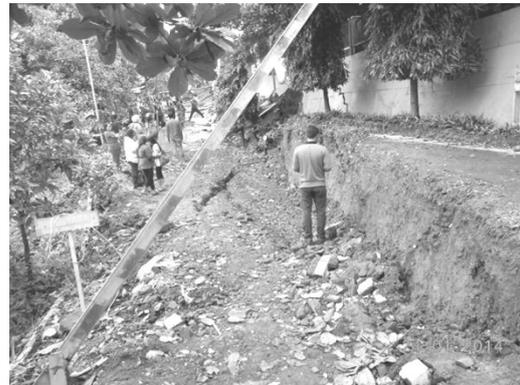
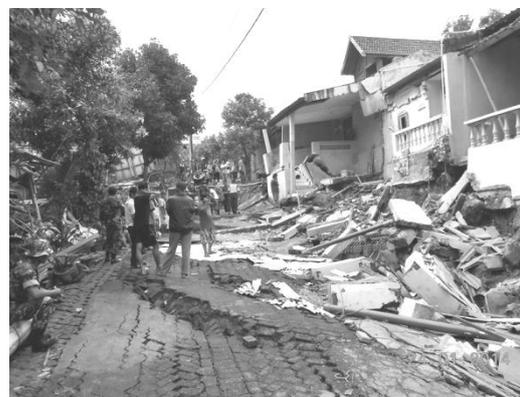
Gambar 4. Identifikasi rekahan dan gerakan tanah di perumahan Trangkil Sejahtera

Nilai pengujian sondir yang diduga sebagai tanah timbunan yakni titik S5, S6 dan S7 hanya memiliki nilai rata-rata $q_c = 20$ hingga 25 kg/cm^2 . Secara pengamatan visual dan berdasarkan korelasi data sondir, tanah timbunan berupa tanah lanau kelembungan lunak beresiko mengalami gerakan tanah jika dalam kondisi jenuh air. Hal ini dibuktikan dengan hasil analisis stabilitas lereng yang menghasilkan bidang longsor lereng timbunan (Gambar 15) di Perumahan Trangkil Sejahtera dengan pola dan posisi bidang longsor sama dengan foto yang ada pada Gambar 4 dan 5. Berdasarkan hasil uji sondir, tanah timbunan

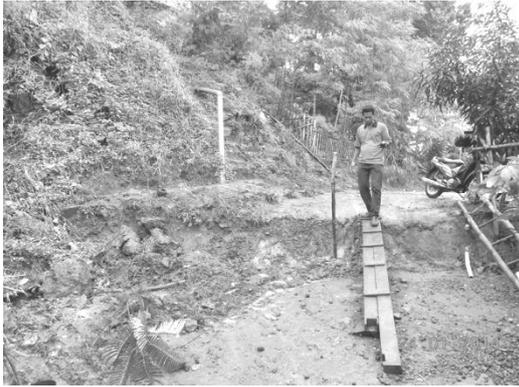
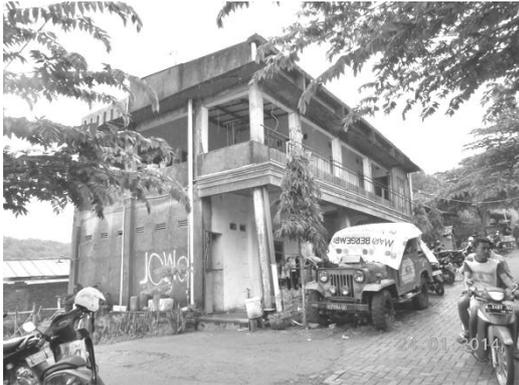
Gambar 5. Identifikasi rekahan dan gerakan tanah di perumahan Trangkil Baru

yang kurang baik juga dijumpai di perkampungan Trangkil Baru akibatnya sejumlah rumah yang pondasinya hanya menumpang di atas tanah mengalami rusak parah sebanyak 32 rumah bahkan beberapa di antaranya telah rata dengan tanah.

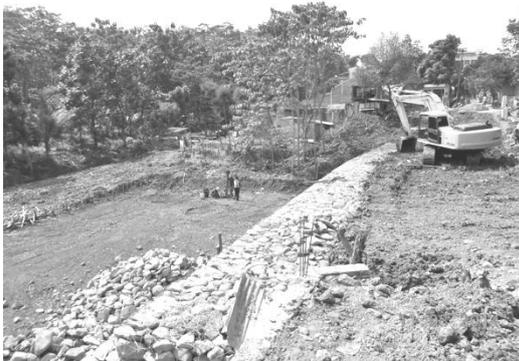
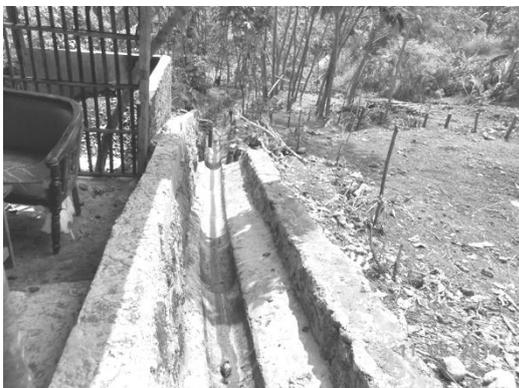
Berdasarkan wawancara dengan pengurus RW 10 di perumahan Trangkil Sejahtera, tanah yang bergerak merupakan tanah timbunan yang dilakukan ketika pengembang membuka lahan untuk perumahan Trangkil Sejahtera 15 tahun yang lalu. Batas tanah timbunan adalah batas rekahan tanah hingga anak sungai Kaligarang di belakang perumahan pada Gambar 6. Tanah timbunan di atas lereng seringkali menjadi penyebab terjadinya longsor karena biasanya berupa

tanah timbunan non-engineered yang menghasilkan nilai penetrasi uji sondir yang rendah dan kekuatan geser tanah yang rendah.

Sistem drainase yang selama ini ada hanya melayani sebatas lingkungan perumahan saja, untuk pembuangan saluran kolektor dari perumahan ke anak sungai Kaligarang hanya dibuat saluran yang tidak kedap air (Gambar 6). Kolektor sistem drainase yang tidak kedap air ini merupakan salah satu penyebab terjadinya longsor yang dipicu oleh hujan setelah terjadi perubahan tata guna lahan di lokasi Trangkil Baru. Pada tahun 2010, perkampungan Trangkil Baru yang terletak di bawah Perumahan Trangkil Sejahtera dikapling oleh pengembang untuk dijual murah tanahnya. Kapling tanah tersebut sebelumnya telah dihijaukan oleh warga Perumahan Trangkil Sejahtera untuk mengantisipasi terjadinya kelongsoran.

Gambar 6. Daerah tanah timbunan yang mengalami gerakan tanah dan sistem drainase yang belum terintegrasi secara kawasan

Saran yang dapat diberikan dari penelitian ini adalah : (1) Warga perlu mengantisipasi terjadinya longsor kembali disetiap musim penghujan dengan perawatan dan perbaikan sistem drainase untuk meminimalkan infiltrasi air hujan yang dapat meningkatkan kejenuhan tanah timbunan; (2) Perlunya sosialisasi ke warga perumahan Trangkil Sejahtera Gunungpati Semarang agar dalam membangun kembali rumahnya yang rusak menggunakan pondasi telapak atau sumuran yang mencapai tanah keras dan antar pondasi struktur kolomnya saling mengikat; (3) Untuk penelitian selanjutnya perlu dilanjutkan ke arah desain perkuatan lereng yang sederhana dan sesuai

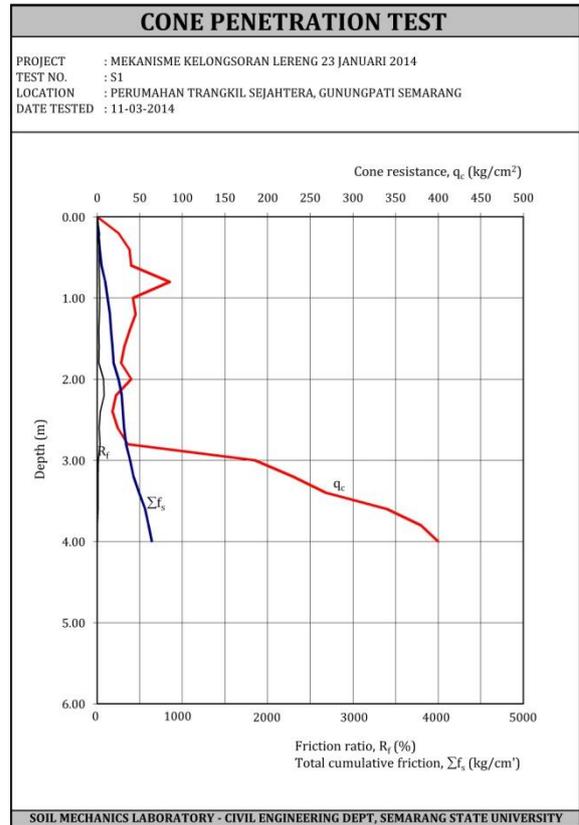
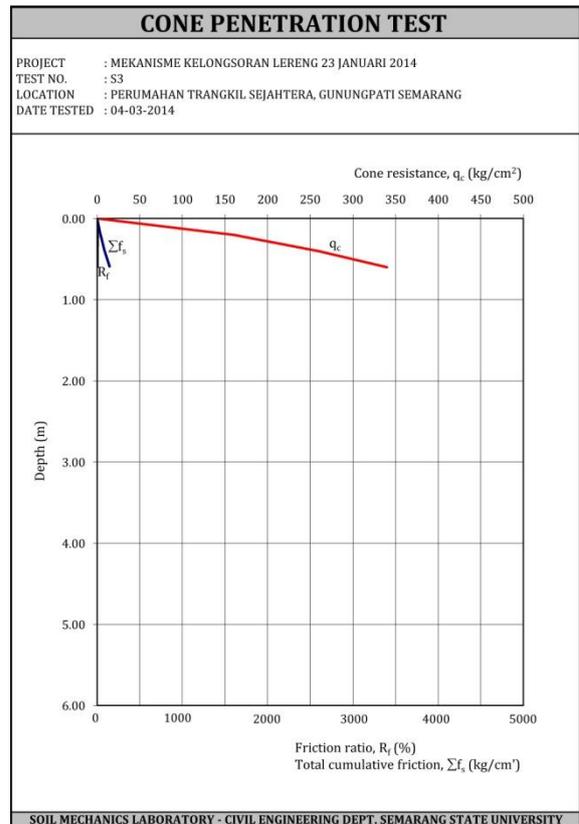
Berikut disajikan hasil tipikal uji sondir S1 sampai dengan S7 seperti pada Gambar 9. Kedalaman tanah keras (q_c sondir $> 250 \text{ kg/cm}^2$) bervariasi dari 0,4 meter hingga ada yang 20 meter belum mencapai tanah keras. Jika ditumpangsusunkan antara layer kedalaman tanah keras dan hasil tracking

Gambar 9. Hasil pengujian titik sondir S1 dan S3 di Perumahan Trangkil Baru

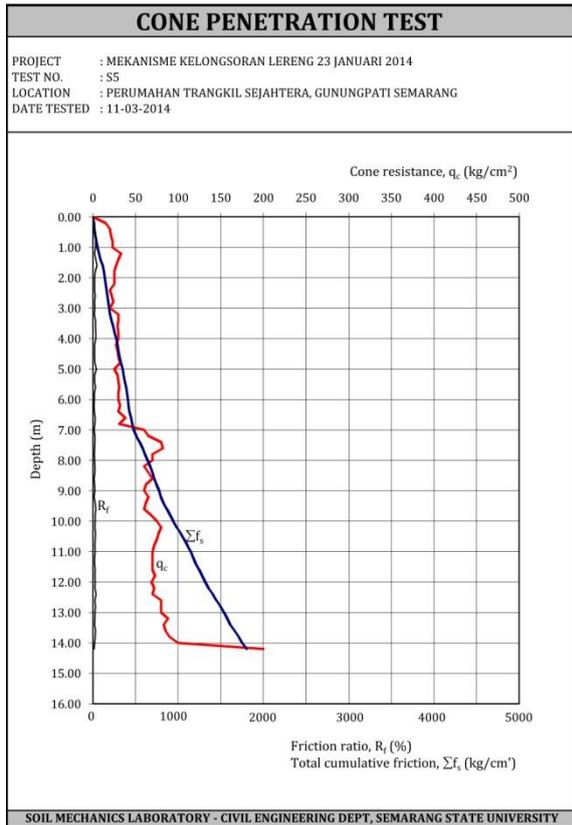
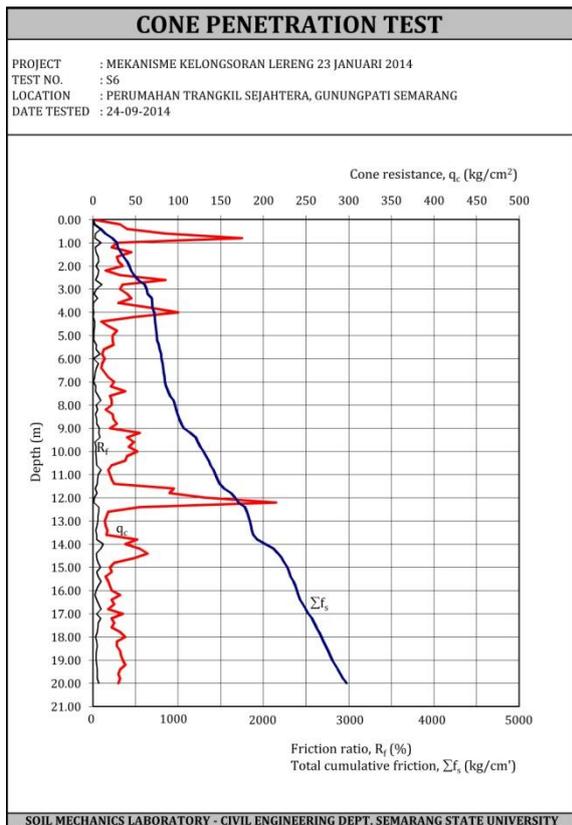
rekahan tanah dari koordinat GPS dihasilkan peta batas area timbunan di atas lereng yang diprediksi mengalami gerakan tanah seperti pada Gambar 10. Nilai pengujian sondir yang diduga sebagai tanah timbunan yakni titik S5, S6 dan S7 hanya memiliki nilai rata-rata $q_c = 20$ hingga 25 kg/cm^2 . Secara pengamatan visual dan berdasarkan korelasi data sondir, tanah timbunan berupa tanah lanau kelempungan lunak yang beresiko mengalami gerakan tanah jika dalam kondisi jenuh air.

Gambar 10. Hasil pengujian titik sondir S5 dan S6 di Perumahan Trangkil Baru

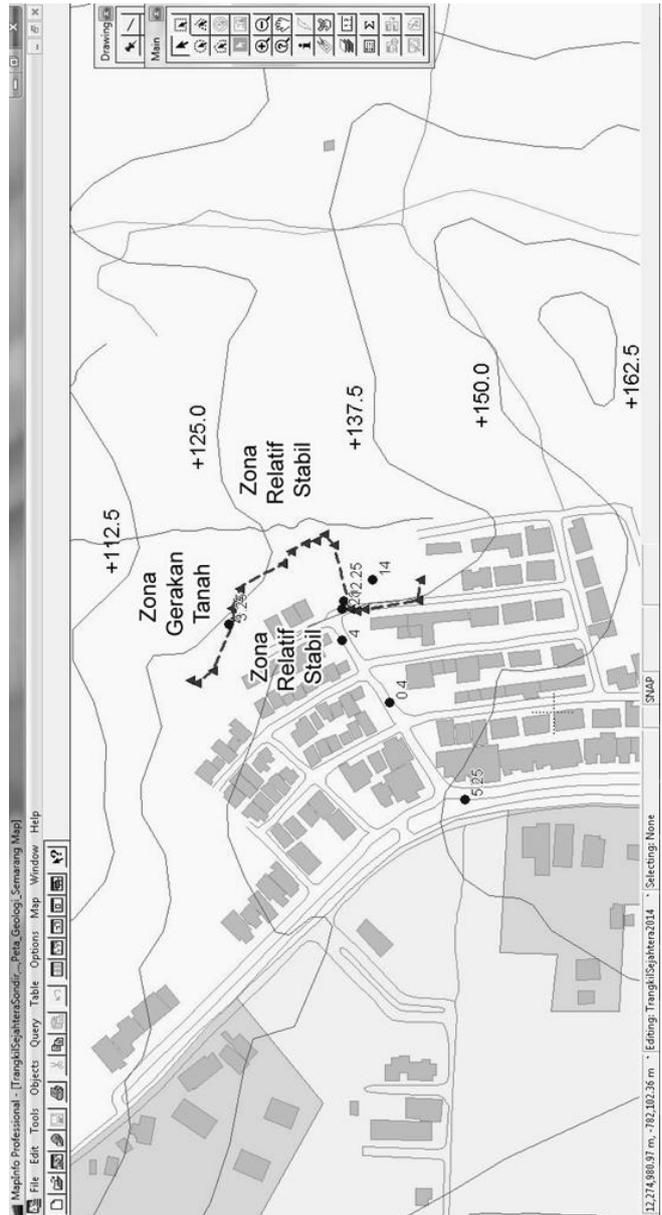
Gambar 11. Kedalaman tanah keras dan posisi rekahan di Perumahan Trangkil Sejahtera dan Trangkil baru.

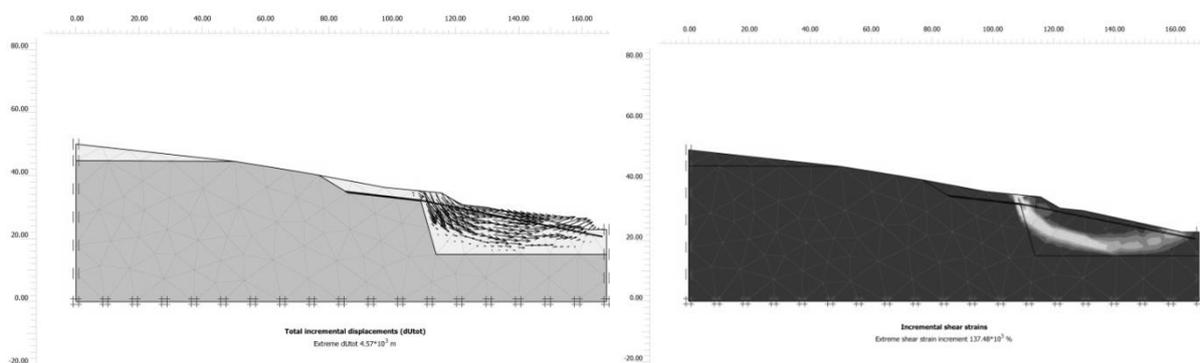
bidang longsor dan arah gerakan tanah seperti pada Gambar 12. Nilai faktor aman stabilitas lereng (SF) berdasarkan hasil analisis adalah $1,19 < 1,30$ (=kondisi SF yang relatif aman) yang secara pendekatan praktis masih beresiko mengalami kelongsoran jika tidak ada upaya perbaikan sistem drainase yang lebih kedap air seperti kelongsoran yang terjadi pada tanggal 23 Januari 2014.

Gambar 12. Pola gerakan tanah dan bidang longsor yang terjadi pada lereng tanah timbunan dengan faktor aman SF = 1,19
