# TINGKAT PENCAHAYAAN ALAMI PADA TATA LETAK INTERIOR AREA BACA PERPUSTAKAAN

Studi Kasus : Ruang Layanan Referensi Perpustakaan Daerah Provinsi Jawa Tengah

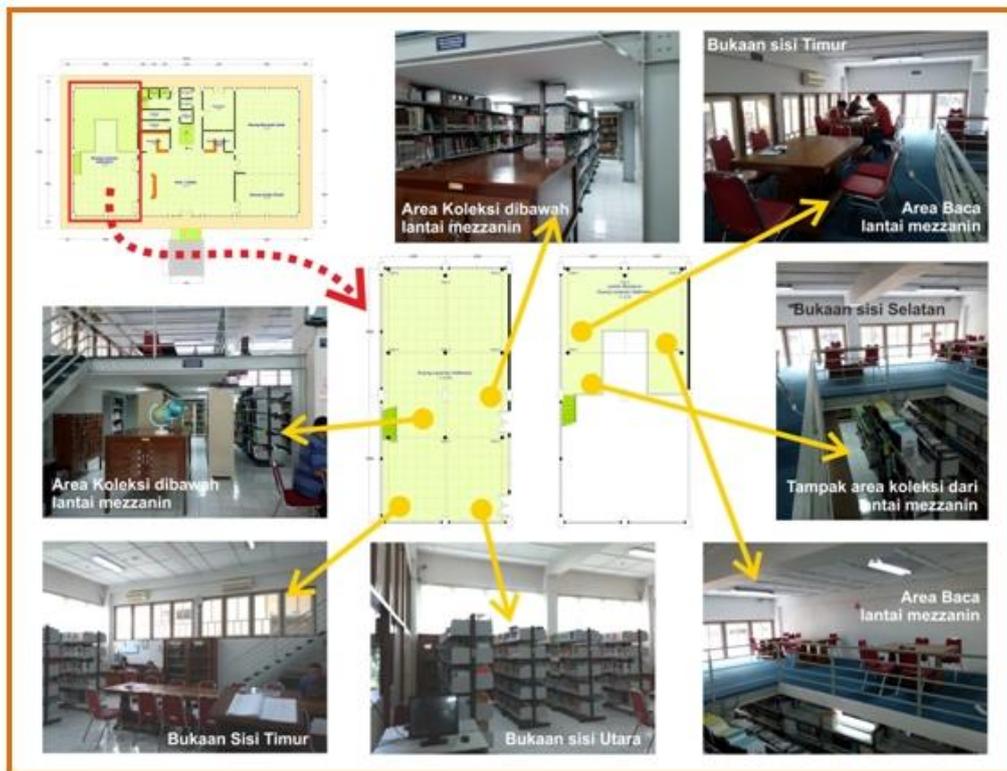
Kondisi yang terjadi pada area baca di ruang layanan referensi, beberapa perabot seperti meja baca ataupun rak buku tidak diletakkan berada di jangkauan bukaan untuk memasukkan cahaya alami secara maksimal sehingga pada jam layanan pengelola menyalakan lampu sebagai tambahan cahaya dalam ruangan karena terdapat area yang gelap yakni dibawah lantai mezzanine. Kondisi gelap tersebut disebabkan adanya pengaturan tata letak perabot yang menghalangi sumber cahaya.

**Gambar 1.** Kondisi Bukaan dan Tata Letak Interior Di Ruang Layanan Referensi  
Sumber : Dokumentasi Penulis, 2014.

Laut, Tenggara dan Barat Daya. Bukaan sebelah Timur Laut menggunakan *vertical Blind* sebagai penetralisir cahaya yang masuk ke dalam ruangan referensi. Bentuk bukaan berupa jendela langsung yang berjumlah 8 buah dengan ukuran 3,85m x 1,60m serta terdapat bukaan tidak langsung berupa jendela dan pintu kaca yang terdapat di sebelah barat laut.

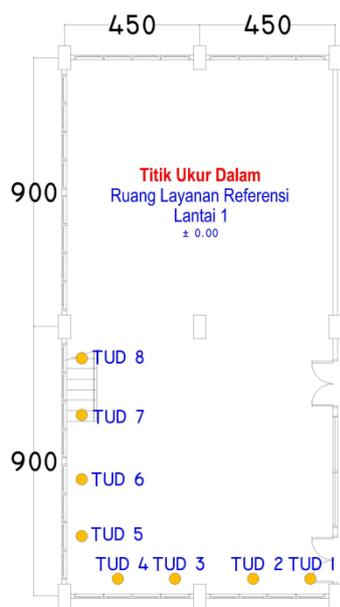
**Gambar 4.** Titik Ukur Dalam Ruang Layanan Referensi – Lantai 1

Dari pengukuran intensitas cahaya alami pada Titik Ukur Dalam Ruang Layanan Referensi Lantai 1, diperoleh hasil bahwa sebagian hasil pengukuran intensitas cahaya alami dalam ruang layanan referensi lantai 1 berdasarkan Titik Ukur Dalam memenuhi batas minimum 225 lux. Kurangnya cahaya alami yang masuk ke dalam ruang di bagian samping bangunan di karenakan adanya bangunan lain yang menghalangi cahaya masuk ke dalam ruangan.

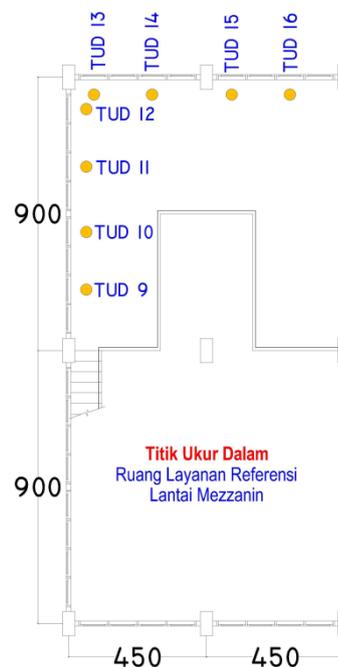
**Gambar 8.** Titik Ukur Dalam Ruang Layanan Referensi – Lantai Mezzanin

Dari pengukuran intensitas cahaya alami pada Titik Ukur Dalam Ruang Layanan Referensi Lantai Mezzanin, diperoleh hasil bahwa sebagian hasil pengukuran intensitas cahaya alami dalam ruang layanan referensi lantai mezzanin berdasarkan Titik Ukur Dalam memenuhi batas minimum 225 lux. Kurangnya cahaya alami yang masuk ke dalam ruang di bagian samping bangunan di karenakan adanya bangunan lain yang menghalangi cahaya masuk ke dalam ruangan.
