Pemeriksaan Kondisi Peralatan Mekanikal dan Elektrikal Gedung Menggunakan Metode Infrared Thermography

Adhi Kusmantoro¹, Sri Sukamta²

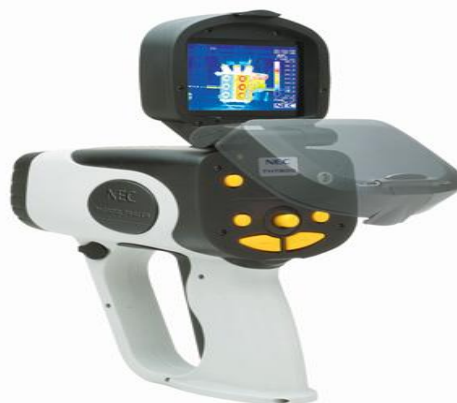
Gambar 4. Camera Thermo Tracer TH 7800
