TINJAUAN ASPEK KELAYAKAN ELEMEN PEMBENTUK RUANG KOMUNAL DI TAMAN MONUMEN 45 KOTA PEKALONGAN

Moch Fathoni Setiawan¹, Andi Purnomo²

^{1,2} Jurusan Teknik Sipil, Prodi Arsitektur Fakultas Teknik, Universitas Negeri Semarang (UNNES)
email: fathoni@staff.unnes.ac.id; mas_andipoer@yahoo.com

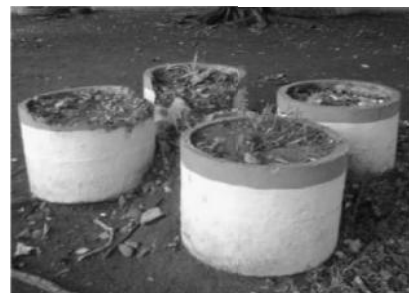
Gambar 5. Bak Tanaman

Bak tanaman kurang terawat sehingga dijadikan tempat sampah bagi pengunjung (lihat Gambar 6).

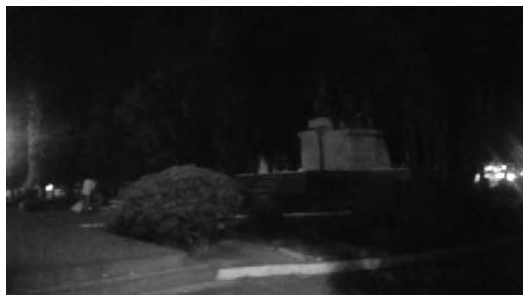
Gambar 7. Patung Pahlawan pada malam hari

Patung Pahlawan ini merupakan *point of interest* dari Taman Monumen 45. Namun, tidak adanya pencahayaan ke Patung Pahlawan menyebabkan tidak terlihat pada malam hari (lihat Gambar 9)

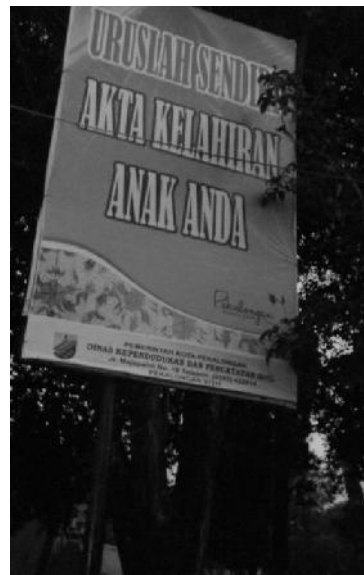
Gambar 8. Baliho

Papan Reklame dan Baliho pada Taman Monumen ini digunakan sebagai sarana untuk memberikan informasi. Kondisi Papan Reklame dan Baliho ini masih cukup baik. Namun untuk Baliho pada Taman ini letaknya dekat dengan tanaman peneduh sehingga baliho tersebut sedikit tertutupi pohon (lihat Gambar 10).

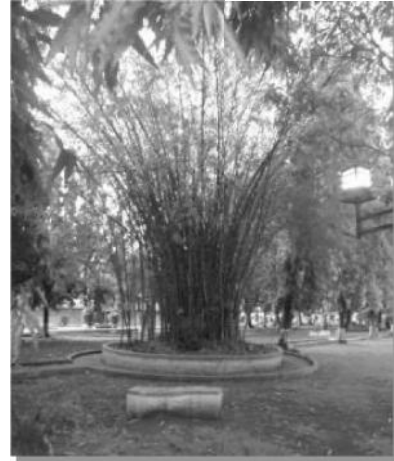
Gambar 9. Kondisi Tanaman hias bambu kuning

Kondisi tanaman ini kurang terawat. Selain itu tanaman bambu kuning yang seharusnya menjadi tanaman *iconic* (simbolik) sejarah senjata perjuangan untuk melawan penjajah memberikan kesan mistis. Kondisi tanaman bambu kuning yang sekarang ini mulai tumbuh liar tanpa adanya perawatan. Apalagi di area tersebut minim pencahayaan pada malam hari.
