EVALUASI GEOTEKNIK KELONGSORAN LERENG 23 JANUARI 2014 DI PERUMAHAN TRANGKIL SEJAHTERA GUNUNGPATI SEMARANG

Hanggoro Tri Cahyo A.¹, Untoro Nugroho dan Aris Widodo

Jurusan Teknik Sipil, Fakultas Teknik, Universitas Negeri Semarang (UNNES)
Gedung E4, Kampus Sekaran Gunungpati Semarang 50229, Telp. (024) 8508102. ¹Email: hanggs.geotek@gmail.com

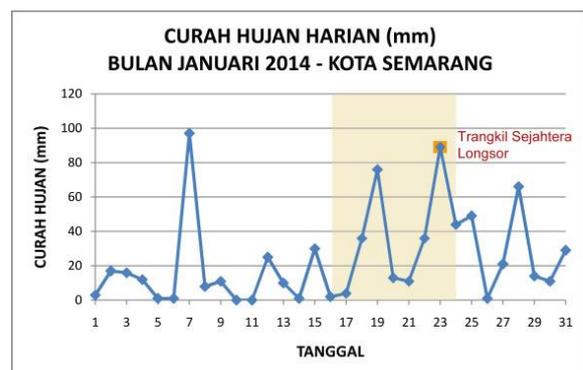
Gambar 2. Curah hujan bulan Januari 2014 Kota Semarang (BMKG Semarang, 2014).

Menurut Badan Meteorologi Klimatologi dan Geofisika Stasiun Klimatologi Semarang curah hujan harian (mm) bulan Januari 2014 di Kota Semarang (Gambar 2), pada saat terjadinya longsor intensitas curah hujan

termasuk hujan lebat (50-100mm/hari). Namun demikian di bulan Januari 2014, curah hujan pada saat terjadinya longsoran bukanlah yang tertinggi. Pada tanggal 7 Januari 2014 curah hujan mencapai 97 mm/hari. Sehingga dapat dikatakan, kelongsoran tidak hanya dipicu oleh terjadinya hujan deras, namun juga dipengaruhi oleh hujan kumulatif (mm) sebelum kelongsoran terjadi.

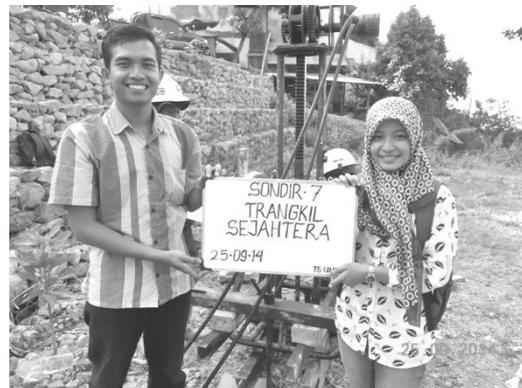
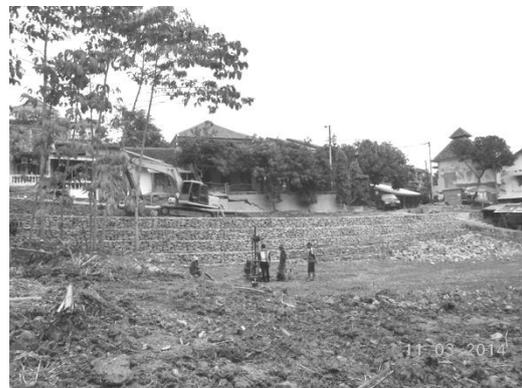
Gambar 7. Penyelidikan sondir sebanyak 7 titik

Penyelidikan tanah di lapangan dilakukan dengan alat Sondir kapasitas 2,5 ton dan 5,0 ton yang dilakukan oleh Laboratorium Mekanika Tanah Universitas Negeri Semarang (Gambar 7). Penyelidikan dilakukan 2 tahap yakni pada bulan Maret 2014 dan September 2014 dengan jumlah titik sondir sebanyak 7 (tujuh) titik dengan sebaran seperti pada Gambar 8. Tujuan dilaksanakannya pengujian ini adalah untuk mengetahui kedalaman tanah keras dan prediksi bidang longsor yang mungkin terjadi.

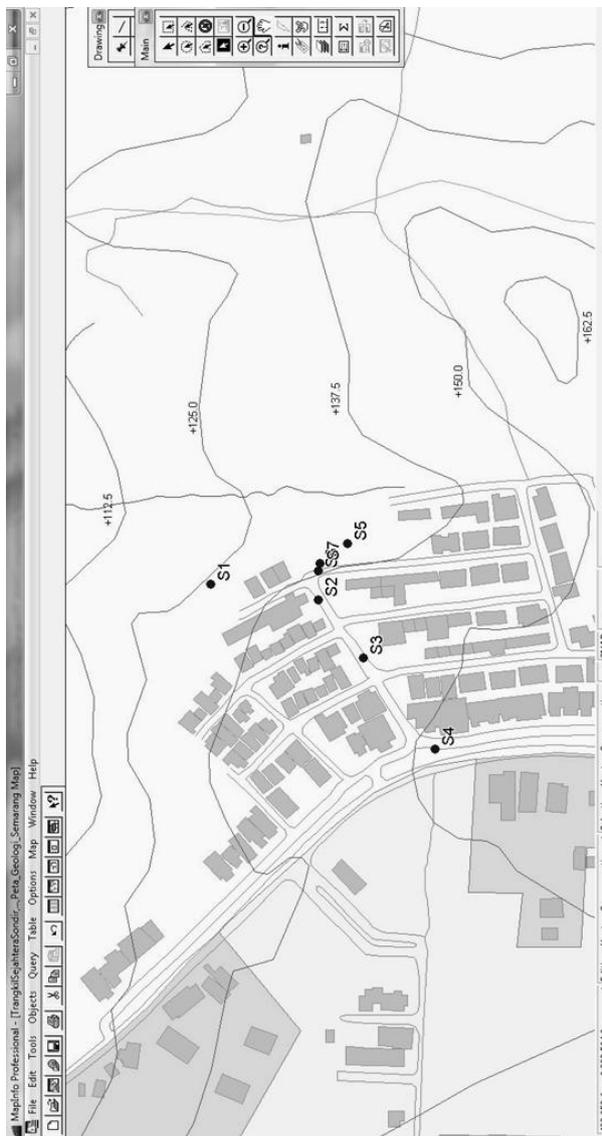
Gambar 8. Lokasi titik sondir S1 s/d S7

rekahan tanah dari koordinat GPS dihasilkan peta batas area timbunan di atas lereng yang diprediksi mengalami gerakan tanah seperti pada Gambar 10. Nilai pengujian sondir yang diduga sebagai tanah timbunan yakni titik S5, S6 dan S7 hanya memiliki nilai rata-rata $q_c = 20$ hingga 25 kg/cm^2 . Secara pengamatan visual dan berdasarkan korelasi data sondir, tanah timbunan berupa tanah lanau kelempungan lunak yang beresiko mengalami gerakan tanah jika dalam kondisi jenuh air.

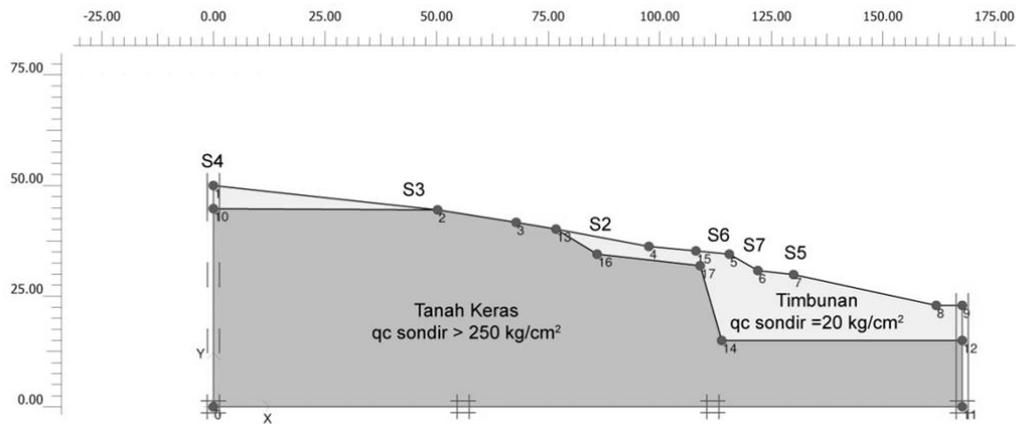
Gambar 12. Model lereng pada potongan S4-S3-S2-S6-S7.

Berdasarkan hasil pengujian sondir sebanyak 7 (tujuh) titik pada lokasi studi dan pengukuran topografi sederhana pada potongan jalan diperoleh model lereng seperti pada Gambar 12 untuk potongan S4-S3-S2-S6-S7.
