## **Analisis Potensi Bahaya *Metal Dust Explosion* Menggunakan Metode *Fault Tree Analysis***

Studi kasus terdahulu menunjukkan kasus *dust explosion* besar yang menyebabkan kerugian pada industri di dunia. Selama satu dekade terakhir, hampir setiap tahun di dunia terjadi kasus *dust explosion* oleh debu logam. PT X adalah perusahaan baja yang pernah mengalami ledakan pada tahun 2004 dan 2017. Penelitian ini dilaksanakan di PT X pada bulan Januari – Februari 2018. Tujuan penelitian ini adalah untuk mengidentifikasi dan mengevaluasi potensi bahaya *metal dust explosion* menggunakan metode *fault tree analysis* di PT X. Jenis penelitian ini adalah penelitian dan pengembangan level 1. Instrumen yang digunakan adalah lembar proses produksi dan lembar tabel identifikasi awal FTA dengan validasi desain menggunakan penilaian ahli. Hasil menunjukkan adanya mode kesalahan berisiko sangat tinggi *dust explosion* sebanyak 31,6% pada pembuatan billet baja. Berdasarkan *fault tree analysis* didapatkan penyebab dasar *metal dust explosion* terbanyak adalah kurangnya biaya dan kurangnya informasi sebesar masing-masing 6,5%, dapat disimpulkan bahwa kombinasi kesalahan untuk menyebabkan *metal du

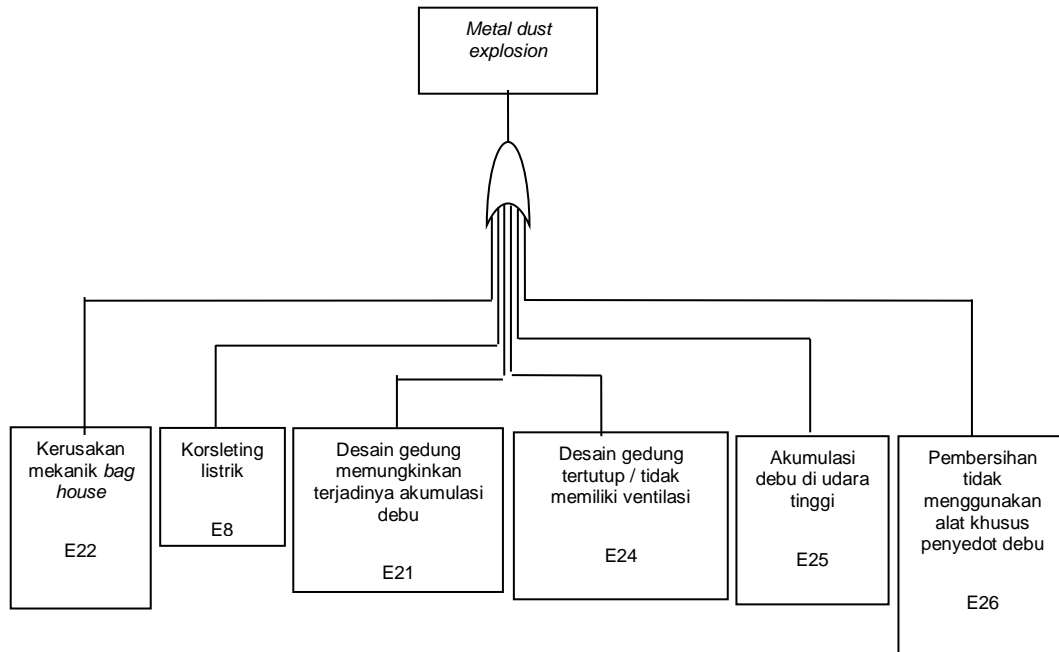
Gambar 1. Metal Dust Explosion Intermediate Event 1-6

*Metal dust explosion* dapat terjadi dalam sistem pembuatan *billet* baja karena disebabkan oleh penyebab sekunder yang berupa: *intermediate event* kerusakan mekanik *bag house dust collector*, atau *intermediate event* korsleting listrik, atau *intermediate event* desain gedung yang memungkinkan terjadinya akumulasi debu, atau *intermediate event* desain gedung yang tertutup atau tidak memiliki ventilasi, atau *intermediate event* akumulasi debu di udara tinggi, dan atau *intermediate event* pembersihan debu yang tidak menggunakan alat penyedot debu khusus.

*Intermediate event* tersebut terjadi dikarenakan oleh beberapa *intermediate event* lanjutan atau *basic event* (penyebab dasar). Kerusakan *bag house dust collector* dapat terjadi diakibatkan oleh *intermediate event* berupa *maintenance* yang kurang baik atau pemakaian dalam jangka waktu lama, atau pula disebabkan

oleh *basic event* kondisi mesin yang sudah tua. *Maintenance* yang kurang baik tersebut disebabkan oleh *basic event* kesalahan pemasangan, atau *basic event* kurangnya biaya untuk melakukan perawatan, atau *basic event* tidak adanya waktu untuk melakukan perawatan mesin karena proses produksi yang dilakukan selama 24 jam penuh. *Intermediate event* desain gedung yang memungkinkan terjadinya akumulasi debu dapat terjadi karena adanya *basic event* kurangnya biaya untuk melakukan pembuatan gedung sesuai standar pencegahan *dust explosion* atau *basic event* desain asli gedung yang tidak dapat terkait dengan peraturan setempat. *Intermediate event* tidak adanya ventilasi dapat terjadi karena *basic event* adanya larangan untuk pembuatan ventilasi atau *basic event* tidak adanya biaya untuk pembuatan ventilasi.

*Intermediate event* pembersihan tidak menggunakan alat khusus penyedot debu disebabkan oleh salah satu dari tiga penyebab primer berupa *basic event* kurangnya pengetahuan cara pembersihan yang tepat, atau kurangnya informasi cara pembersihan yang tepat, atau penggunaan alat penyedot debu dirasa mahal untuk dilakukan.

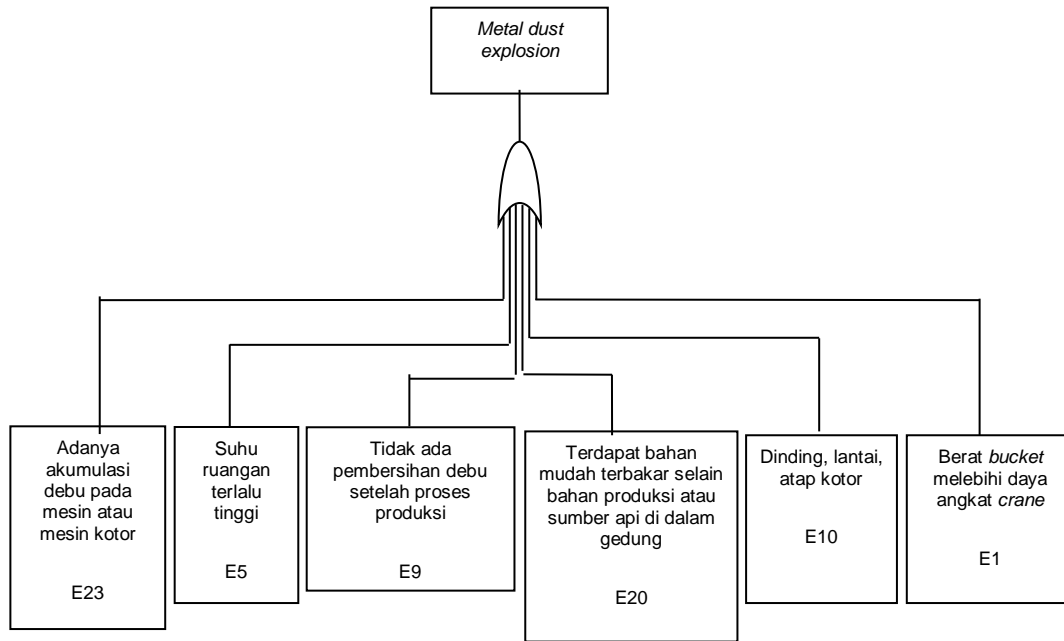
**Gambar 2.** Metal Dust Explosion Intermediate Event 7-12

oleh adanya *intermediate event* adanya akumulasi debu di mesin produksi, atau *intermediate event* suhu ruangan produksi dan tempat penyimpanan yang terlalu tinggi, atau *intermediate event* tidak adanya pembersihan debu yang dilakukan setelah proses produksi, atau *intermediate event* adanya bahan mudah terbakar selain bahan produksi maupun adanya sumber api di dalam gedung, atau *intermediate event* kondisi dinding, lantai, atap yang kotor, dan atau *intermediate event* berat *bucket* untuk mengangkut *scrap* melebihi daya angkat *crane*.

*Intermediate event* adanya akumulasi debu pada mesin dapat terjadi dikarenakan adanya *intermediate event* pembersihan mesin yang sulit dilakukan karena *basic event* mesin yang terlalu panjang dan *basic event* mesin terlalu sempit. *Intermediate event* suhu ruangan terlalu tinggi disebabkan oleh *intermediate event* tidak adanya pengendalian suhu ruangan dan atau *basic event* berupa suhu tinggi hasil proses produksi atau cuaca panas. Tidak adanya pengendalian suhu ruangan ini terjadi karena kesalahan dasar berupa tidak adanya biaya atau kurangnya ventilasi.

*Intermediate event* kondisi dinding, lantai, dan atap gedung produksi yang kotor terjadi dikarenakan 2 kejadian lanjutan berupa tidak

dilakukannya pembersihan secara rutin, atau tidak dilakukannya pembersihan secara menyeluruh. Tidak dilakukannya pembersihan secara rutin ini disebabkan oleh *basic event* tidak adanya waktu untuk melakukan pembersihan, atau *intermediate event* tidak adanya program rutin pembersihan. Tidak adanya program tersebut dikarenakan penyebab primer berupa *basic event* tidak adanya kebijakan atau anggapan bahwa melakukan pembersihan secara rutin pada dinding, atap, lantai dirasa kurang kurang efektif. Sedangkan, kejadian lanjutan tidak dilakukannya pembersihan secara menyeluruh terjadi jika salah satu dari *intermediate event* tidak adanya program inspeksi kebersihan atau *basic event* gedung yang terlalu luas terjadi. Tidak adanya program inspeksi kebersihan sendiri terjadi disebabkan oleh *basic event* kurangnya sumber daya manusia untuk melakukan program, atau tidak adanya kebijakan yang mengatur tentang pelaksanaan program inspeksi kebersihan gedung.

Terjadinya kegagalan berat *bucket* yang melebihi daya angkat *crane* disebabkan oleh *intermediate event* kesalahan penimbangan, tidak adanya penimbangan *scrap*, dan atau penambahan berat yang sengaja dilakukan. Kesalahan penimbangan disebabkan oleh 2 *basic event* yaitu kurangnya akurasi timbangan atau

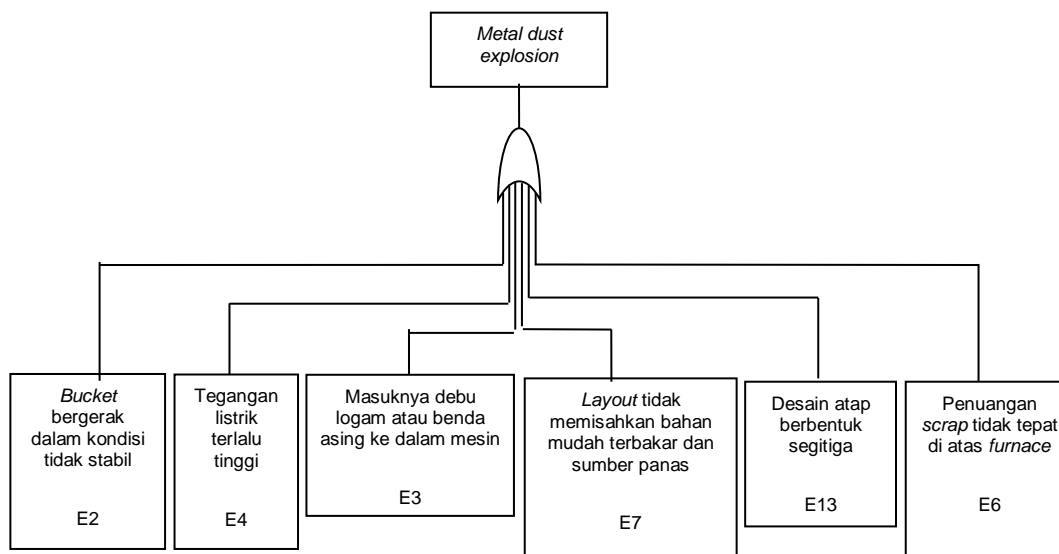
Gambar 3. Metal Dust Explosion Intermediate Event 13-18

*Metal dust explosion* dapat terjadi disebabkan oleh *intermediate event bucket* yang bergerak dalam kondisi tidak stabil, atau *intermediate event* tegangan listrik yang terlalu tinggi, atau *intermediate event* masuknya debu logam ke dalam mesin yang dapat menyebabkan adanya akumulasi debu di permukaan mesin, atau *intermediate event* desain atap yang berbentuk segitiga yang dapat menyebabkan akumulasi debu di udara, atau *intermediate event layout* gedung yang tidak didesain untuk memisahkan bahan mudah terbakar dari sumber panas, dan atau *intermediate event* penuangan *scrap* tidak tepat di atas *furnace* dapat menyebabkan debu *scrap* berterbangan di udara.

*Intermediate event* tegangan listrik tinggi diakibatkan oleh *intermediate event* instalasi listrik tidak sesuai standar atau *intermediate event*

kegalatan pada trafo. Instalasi listrik tidak sesuai standar disebabkan oleh *basic event* berupa kesalahan saat penginstalan listrik atau tidak digunakannya standar instalasi listrik terbaru. Sedangkan, terjadinya kegalatan pada trafo dikarenakan *undeveloped event* kerusakan internal pada trafo atau *intermediate event* keadaan abnormal dari faktor eksternal trafo. Keabnormalan tersebut terjadi karena 2 *basic event* berupa petir atau suhu luar trafo yang sangat tinggi.

Masuknya debu logam pada mesin disebabkan oleh *intermediate event* tidak adanya tindakan isolasi pada mesin, atau banyaknya residu debu material logam, dan atau tidak adanya mesin penyedot debu pada setiap mesin. Tidak adanya tindakan isolasi pada mesin disebabkan oleh *basic event* kurangnya biaya, atau tidak dilakukannya identifikasi bahaya pada setiap mesin, dan atau pengadaan isolasi dianggap dapat memperlambat proses produksi. Tidak adanya sistem penyedot debu pada tiap mesin disebabkan oleh *basic event* ruangan sempit atau tindakan yang tidak efisien karena mengeluarkan uang lebih banyak. Sedangkan, penyebab banyaknya residu debu material logam adalah kesalahan dasar oleh hasil dari proses produksi itu sendiri atau kejadian lanjutan berupa masuknya debu dari bagian produksi lain. Masuknya debu dari bagian produksi lain ini dikarenakan *intermediate event* tidak adanya pembatas antar bagian produksi ditambah dengan adanya *basic event* faktor angin. Tidak adanya pembatas dikarenakan *basic event* desain asli dari gedung yang tidak dapat diubah atau tidak ada waktu dan biaya untuk melakukan pembangunan pembatas tiap bagian produksi.

*Bucket* bergerak dalam kondisi tidak stabil disebabkan oleh 2 *intermediate event* berupa kerusakan komponen *crane* atau *crane* yang bergerak terlalu cepat. Kerusakan komponen disebabkan oleh kejadian lanjutan berupa *maintenance* yang kurang baik atau *basic event* batas waktu pemakaian komponen. Penyebab *maintenance crane* yang kurang baik yaitu *intermediate event* keterlambatan penggantian komponen, dan atau *basic event* kurangnya biaya

atau tidak adanya waktu untuk melakukan *maintenance*. Keterlambatan penggantian komponen sendiri disebabkan oleh *basic event* belum tersedianya komponen pengganti atau pemakaian komponen bekas.

Sedangkan, penyebab *intermediate event crane* yang berjalan dengan cepat adalah *basic event* pemenuhan permintaan produksi atau kejadian lanjutan berupa operator tidak mengikuti SOP. Ketidaksesuaian pekerjaan operator dengan SOP disebabkan oleh *intermediate event* kurangnya pengetahuan operator akan SOP atau tidak adanya SOP yang terpasang pada *crane*. Kurangnya pengetahuan tentang SOP disebabkan karena *basic event* tidak adanya pelatihan SOP pengoperasian *crane* atau daya ingat operator yang lemah untuk mengingat SOP. Kemudian untuk *intermediate event* tidak adanya SOP yang terpasang pada *crane* disebabkan oleh kesalahan dasar berupa kesengajaan untuk tidak dipasang atau sudah ada SOP namun belum dipasang di *crane*.

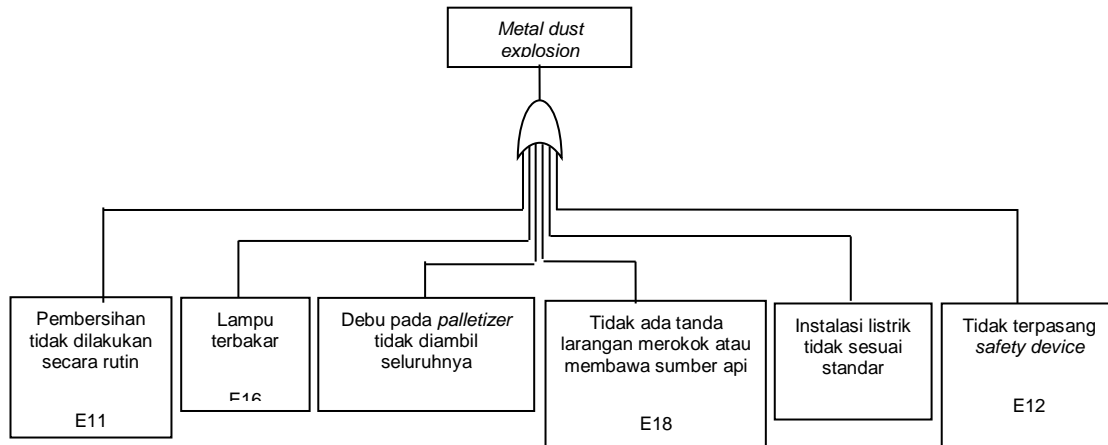
Gambar 4. Metal Dust Explosion Intermediate Event 19-24

*Metal dust explosion* juga dapat terjadi karena adanya *intermediate event* pembersihan gedung dan mesin yang tidak dilakukan secara rutin, atau *intermediate event* lampu yang terbakar yang dapat menyebabkan percikan api, atau *intermediate event* adanya tumpukan debu di *palletizer* (tempat penyimpanan debu sementara di *dust collector*) yang tidak diambil seluruhnya, atau *intermediate event* tidak adanya tanda

larangan merokok atau membawa sumber api ke dalam area produksi, atau *intermediate event* instalasi listrik yang tidak sesuai standar, dan atau *intermediate event* tidak terpasangnya *safety device* pada mesin atau gedung yang berpotensi tinggi terjadinya *dust explosion*.

*Intermediate event* tidak terpasangnya *safety device* pada *dust collector* disebabkan oleh 3 *basic event* yaitu tidak adanya identifikasi bahaya, atau tidak adanya biaya untuk pemasangan *safety device*, atau kurangnya pengetahuan akan pentingnya pengadaan *safety device* pada *dust collector*.

*Intermediate event* tidak adanya tanda larangan merokok atau membawa sumber api di sekitar gedung terjadi karena *intermediate event* tidak adanya program pembuatan *safety sign*, atau *basic event* berupa tanda larangan merokok belum terpasang, atau tanda larangan merokok dipasang di tempat yang sulit terlihat, atau tanda larangan merokok hilang. Sedangkan, penyebab *intermediate event* tidak adanya program pembuatan *safety sign* adalah kejadian dasar lemahnya kebijakan, atau pembuat program yang tidak berkompeten, atau kurangnya pengetahuan dan informasi akan pentingnya pembuatan *safety sign*.

*Intermediate event* pembersihan gedung tidak dilakukan secara rutin disebabkan oleh *intermediate event* tidak adanya program pembersihan rutin, atau tidak adanya waktu

untuk melakukan pembersihan secara rutin. Tidak adanya program sendiri disebabkan oleh *basic event* lemahnya kebijakan tentang kebersihan gedung produksi, atau kurangnya pengetahuan tentang bahaya *dust explosion*, atau kurangnya informasi mengenai bahaya *dust explosion*.

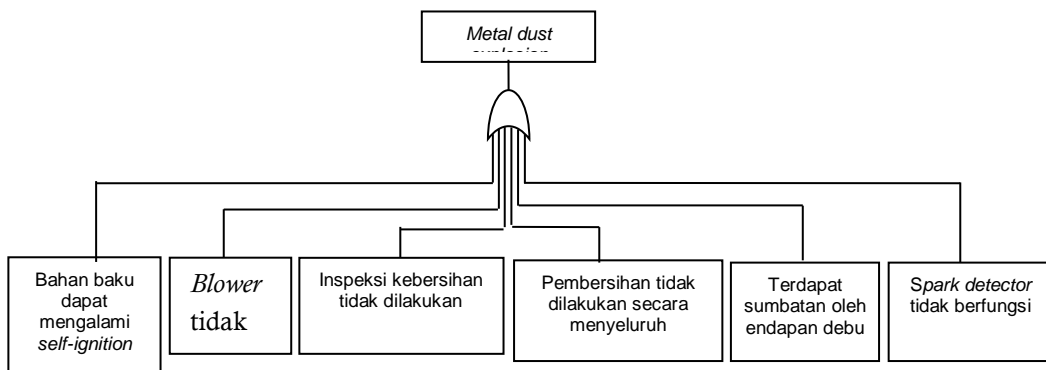
Gambar 5. Metal Dust Explosion Intermediate Event 25-30

Selain itu, *metal dust explosion* dapat terjadi dikarenakan *intermediate event* bahan baku berupa *sponge iron* yang dapat mengalami *self-ignition* yang disebabkan oleh *basic event* berupa terkena paparan panas atau terkena air hujan, atau *intermediate event blower* pada *dust collector* yang tidak berfungsi disebabkan oleh *basic event human error* atau kondisi mesin yang sudah tua, atau *intermediate event* inspeksi kebersihan yang tidak dilakukan, atau *intermediate event* pembersihan mesin atau gedung yang tidak dilakukan secara menyeluruh, atau *intermediate event* adanya sumbatan debu di *duct dust collector* yang dapat menyebabkan adanya akumulasi debu mudah terbakar, atau *intermediate event*

*spark detector* di *dust collector* tidak berfungsi karena tidak adanya *checklist* inspeksi *spark detector* atau tidak *human error*.

*Intermediate event* terdapatnya sumbatan oleh endapan debu disebabkan oleh *basic event* kebocoran *duct*, atau *intermediate event filter bag* yang rusak atau *blower* tidak beroperasi secara maksimal sehingga daya hisap debu lemah. *Intermediate event filter bag* rusak terjadi karena *basic event* berupa terlalu lamanya pemakaian *dust collector* atau usia *filter bag* yang sudah tua dan saatnya untuk penggantian, atau juga dapat disebabkan oleh *intermediate event* kurangnya perawatan yang terjadi karena kesalahan dasar berupa kurangnya sumber daya manusia untuk melakukan perawatan atau mengawasi jalannya program perawatan *filter bag dust collector*, atau karena kesalahan dasar tidak ada waktu untuk melakukan perawatan dikarenakan proses kerja nonstop.

Sedangkan, *intermediate event blower* yang tidak beroperasi secara maksimal disebabkan

oleh *basic event* jumlah residu yang dihasilkan melebihi kapasitas hisap *blower*, atau *intermediate event* menurunnya kinerja *blower* oleh *basic event* usia yang sudah tua atau pengoperasian yang terlalu lama.
