***Human Reliability* menggunakan Metode Fuzzy-HEART pada Pekerjaan *Material Handling* Tambang Bawah Tanah**

¹Program Studi Kesehatan Masyarakat, Fakultas Kedokteran, Universitas Negeri Semarang, Indonesia

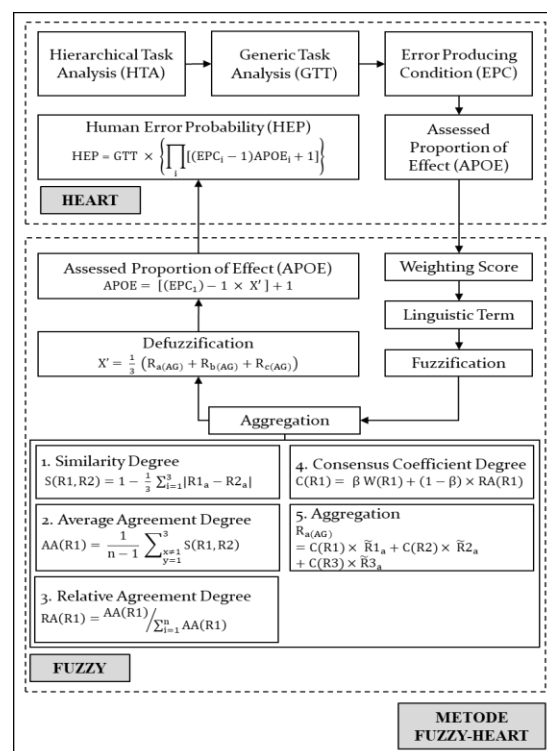
Gambar 1. Flowchart Metode Fuzzy-HEART
Sumber: Kumar et al (Kumar, 2017)

Penelitian ini merupakan penelitian kuantitatif dengan menggunakan metode *Fuzzy-Human Error Probability and Reduction Technique* (Fuzzy-HEART). Metode Fuzzy-HEART dikembangkan oleh Kumar pada tahun 2017 sebagai penyempurnaan dari metode HEART yang pertama kali dicetuskan oleh Williams tahun 1985 (Kumar, 2017). Metode Fuzzy-HEART adalah metode untuk menilai potensi terjadinya *human error* pada suatu pekerjaan dengan menggunakan logika *fuzzy* untuk mengatasi ketidakpastian penilaian risiko *human error* dan mengurangi penilaian responden yang subjektif (Safitri, 2017).

Hasil akhir dari analisis *human reliability* menggunakan metode Fuzzy-HEART yaitu berupa nilai *Human Error Probability* (HEP). Nilai HEP adalah nilai yang menunjukkan potensi terjadinya *human error* pada suatu aktivitas. Nilai HEP didapatkan dari penilaian risiko *human error* pada setiap aktivitas pekerjaan. Rentang nilai HEP yaitu dari 0 hingga 1, dimana 0 berarti tidak terdapat potensi
