Analisis Penurunan Muka Tanah dengan Metode *Differential Interferometry Synthetics Aperture Radar* Studi Kasus: Daerah Muncang Dan Sekitarnya, Lebak, Banten

Land Subsidence Analysis with Differential Interferometry Synthetics Aperture Radar Method Case Study: Muncang and Surrounding Areas, Lebak, Banten

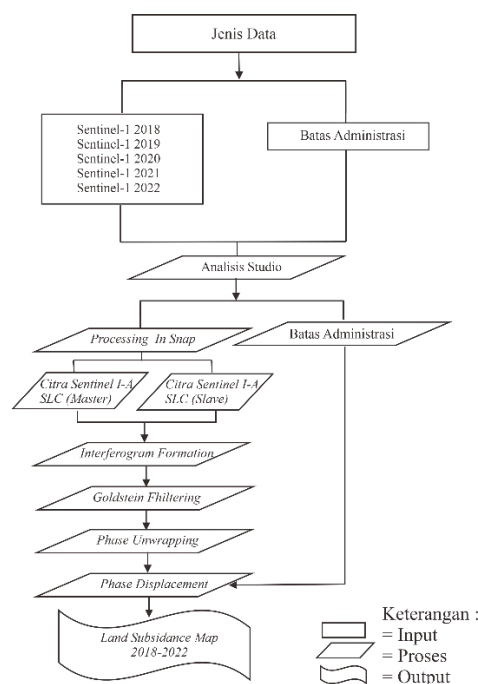
Gambar 2. Diagram Alir

Metode yang digunakan dalam penelitian ini menggunakan metode DInSAR atau *Differential Interferometry Synthetic Aperture Radar* yang mengolah data Sentinel-1A untuk menghasilkan penurunan muka tanah pada daerah penelitian, seperti dijelaskan pada diagram alir penelitian di Gambar 2.

Pengolahan data DInSAR dilakukan guna mendapatkan nilai perubahan muka tanah pada daerah penelitian. Pertama dilakukan pengumpulan data untuk suatu wilayah penelitian dalam satu tahun yaitu data Master dan data Slave yang diambil dalam posisi atau akurasi yang sama. Kemudian kedua data tersebut dilakukan penggabungan atau *stack*. Pembentukan interferogram dan koherensi dilakukan setelah koregistrasi, proses ini menghitung interferogram dengan atau tanpa pengurangan dari fasa flat-earth. Fasa referensi dikurangkan menggunakan 2D-polynomial yang juga diestimasi pada proses ini. Kemudian ada proses TOPSAR *Deburst* berfungsi untuk menggabungkan *burst-burst* tersebut, setiap *burst* pada semua sub-swath dengan label waktu yang sama, digabungkan menjadi satu sub-swath.

Selanjutnya penghapusan fase topografi dari hasil interferogram. Tujuan penghapusan ini berguna untuk menghilangkan fase *noise* dari citra sehingga hasil dari pengolahan lebih maksimal. Kemudian Goldenstein filtering adalah salah satu teknik reduksi speckle yang merupakan fungsi dari koherensi dan nilai multilooking dari interferogram. Selanjutnya fase *unwrapping* yang berfungsi mengubah dari fase relatif menjadi fase absolut (Purwati et al., 2018). Setelah itu ada proses konversi dari fasa ke deformasi berfungsi untuk menentukan besarnya *Line of Sight* (LOS). Proses geocoding yang akan diperoleh citra

interferogram yang sudah memiliki titik koordinat, dimana posisi piksel pada koordinat citra telah memiliki koordinat tersendiri di permukaan bumi (Akbar & Setiawan, 2022) atau telah mendapatkan posisi titik di permukaan bumi.

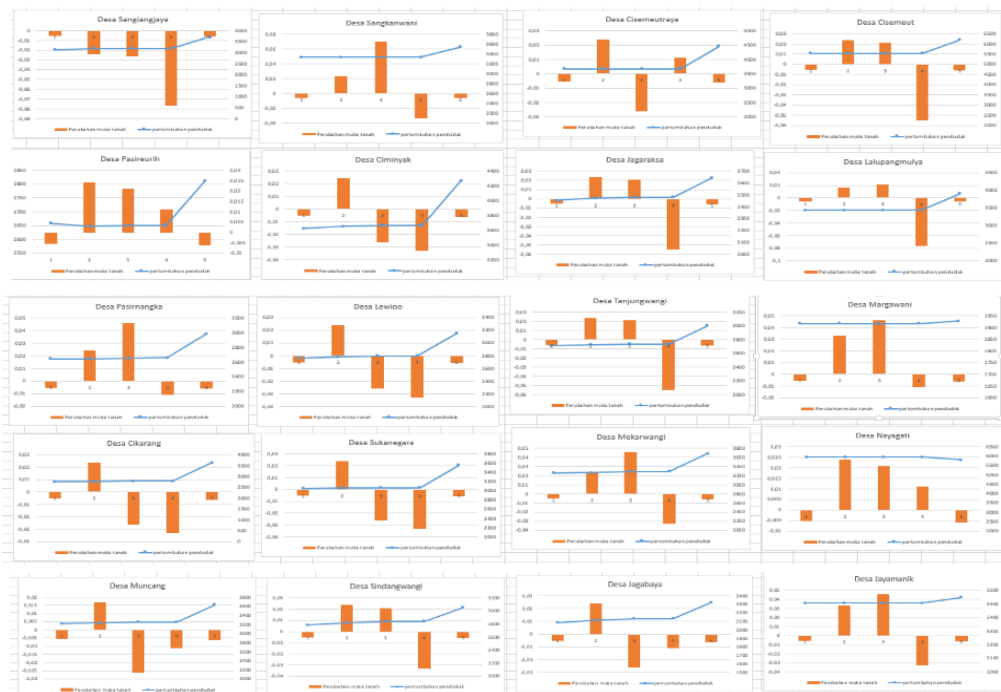
Gambar 8. Grafik hubungan perubahan muka tanah dan pertumbuhan penduduk

Berdasarkan perbandingan antara pertumbuhan penduduk dan data perubahan muka tanah didapatkan semakin tinggi pertumbuhan maka semakin besar perubahan yang terjadi. Dari 20 desa pada daerah penelitian dapat dilihat pertumbuhan penduduk mempengaruhi penurunan muka tanah seperti tahun 2021 dan 2022 merupakan pertumbuhan penduduk tertinggi pada 2 tahun tersebut daerah penelitian mengalami penurunan yang signifikan dari 3 tahun sebelumnya seperti (gambar 8). Tingginya pertumbuhan penduduk menyebabkan pembukaan lahan baru untuk membuat bangunan atau infrastruktur semakin tinggi. hal ini menjadi salah satu faktor menyebabkan daerah penelitian mengalami penurunan dalam rentang waktu 5 tahun terakhir.

Pembangunan infrastruktur yang dibangun di atas tanah akan menyebabkan suatu proses penekanan di lapisan permeabel dan memberikan tekanan ke bawah tanah sehingga menyebabkan deformasi pada lapisan air bawah tanah. Salah satu penyebab subsidens yaitu adanya faktor meningkatnya populasi penduduk dari tahun ke tahun (Tabel 4.), sehingga gejala penurunan tanah dirasakan terutama pada kawasan pemukiman dan industri (Kresteva et al., 2020).
