# STUDI TENTANG KERUSAKAN INFRASTRUKTUR KEAIRAN AKIBAT GEMPA TEKTONIK DI KABUPATEN KLATEN

Henny Pratiwi Adi, S.Imam Wahyudi, Esti Santoso

Jurusan Teknik Sipil, FT Universitas Islam Sultan Agung Jl. Raya Kaligawe KM 4, Semarang  
pratiwi\_adi@yahoo.com.

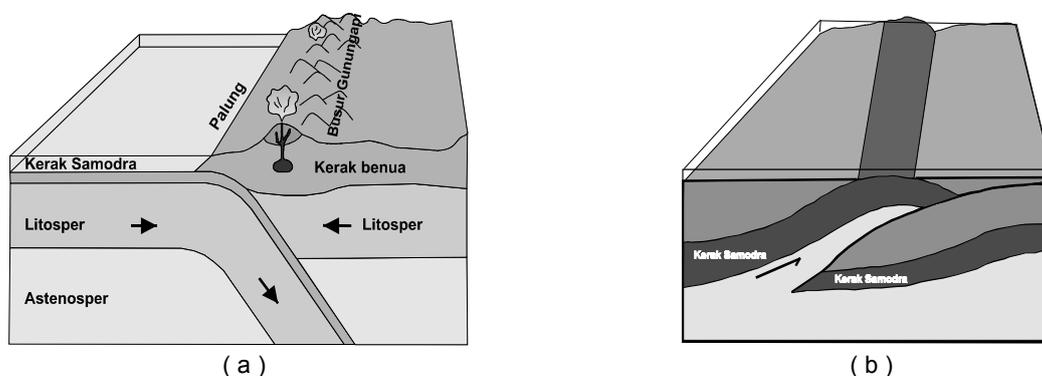
Gambar 1 Tumbukan dua lempeng (a) subduksi dan (b) obduksi

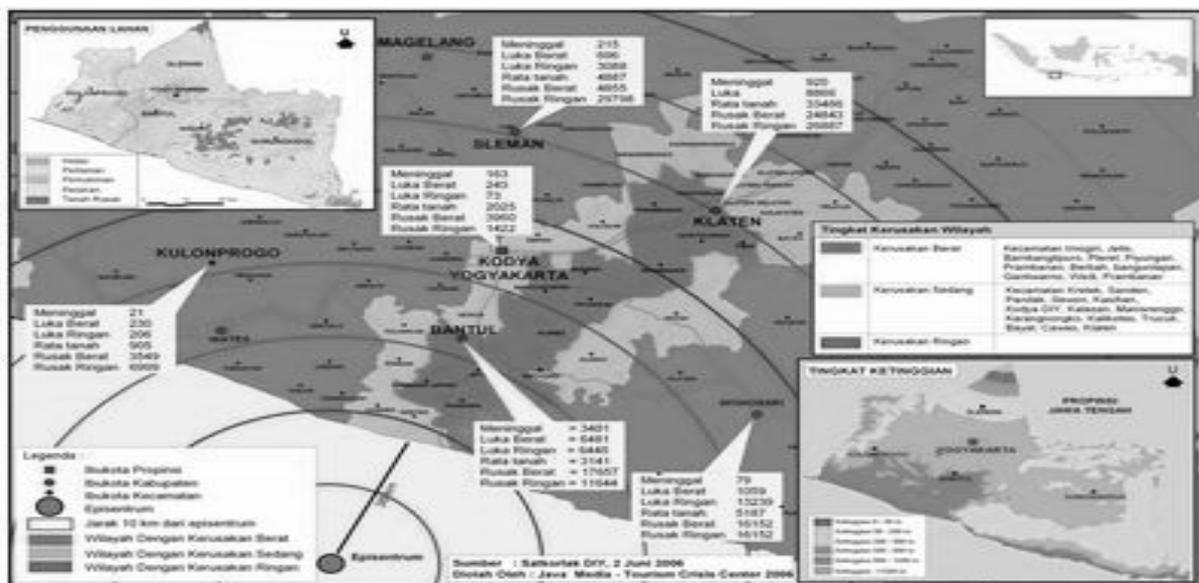
Gempa bumi yang terjadi di kawasan Yogyakarta dan Jawa Tengah merupakan gempa bumi tektonik dengan arah getaran sebagaimana gambar berikut :

Gambar 2. Arah Getaran Gempa Bumi di Yogyakarta – Jateng

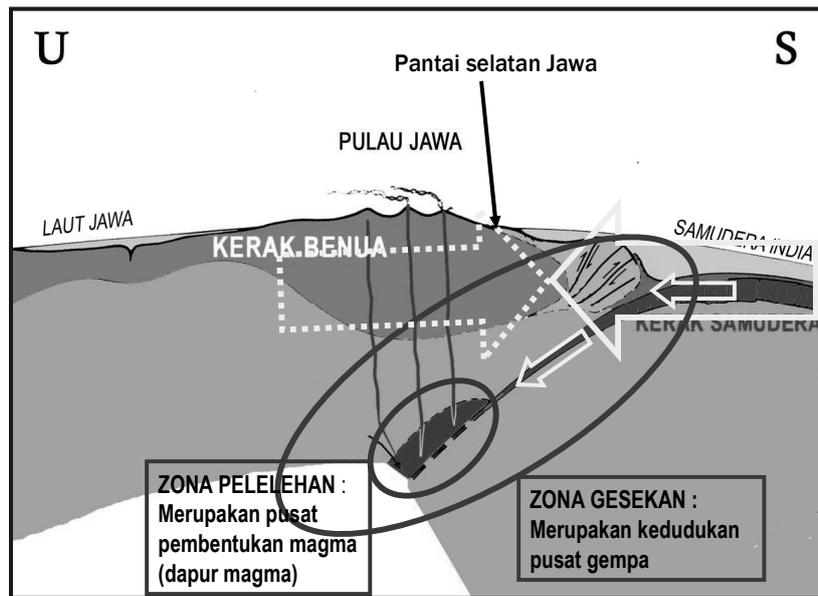
Di Jawa Tengah, kejadian gempa bumi dapat dijelaskan lebih mikro dalam peristiwa

subduksi lempeng Samudera Indo-Australia yang menyusup ke bawah lempeng Benua

Eurasia seperti tampak pada gambar berikut ini.

Gambar 3. Pusat gempa di Jateng berada pada zona gesekan lempeng

Pusat gempa bumi tektonik terjadi sepanjang garis persinggungan antara dua lempeng yang saling bertumbukan. Sementara itu tumbukan lempeng terus menerus terjadi, dimana lempeng Samodera Indo-Australia bergerak relatif ke utara terhadap lempeng benua Eurasia. Secara teoritis kejadian gempa juga terus terjadi sepanjang proses tumbukan tersebut. Namun demikian tidak semua kejadian gempa tersebut dirasakan oleh manusia. Beberapa kejadian gempa dirasakan kuat bila pergerakan kedua lempeng atau salah satunya mengalami perubahan kecepatan baik bersifat percepatan maupun perlambatan.

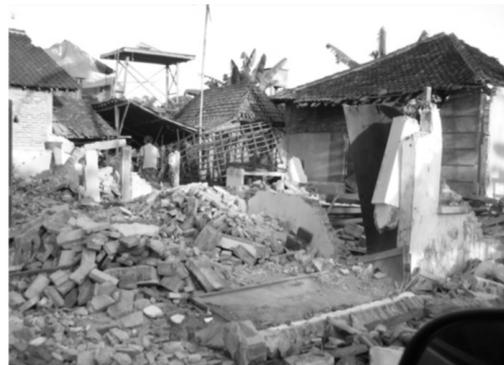
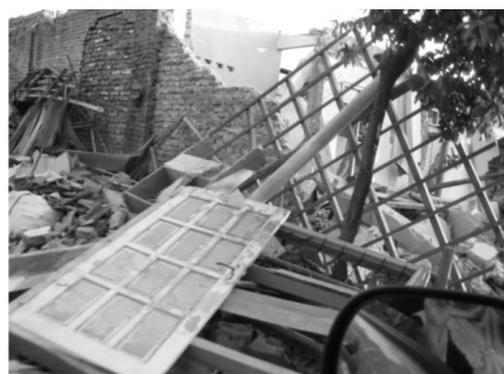
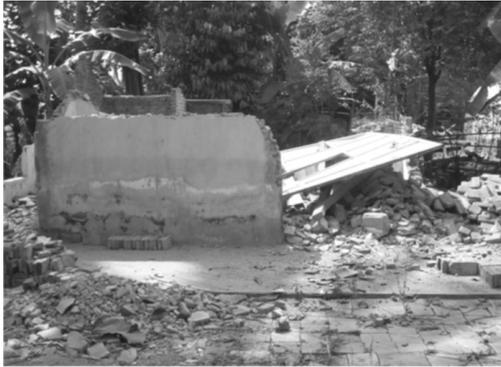
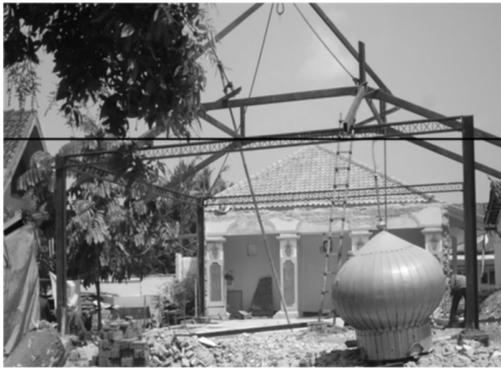
Akibat gempa bumi tanggal 27 Mei 2006, beberapa sarana dan prasarana infrastruktur di Kabupaten Klaten mengalami kerusakan, dengan tingkat kerusakan fisik yang bervariasi. Ribuan rumah mengalami kerusakan dari roboh sampai rusak ringan, demikian juga dengan berbagai fasilitas umum sebagaimana gambar berikut.

Gambar 4 Kerusakan akibat gempa

Kerusakan infrastruktur yang terjadi akibat gempa bumi ini diakibatkan oleh beberapa hal, yaitu :

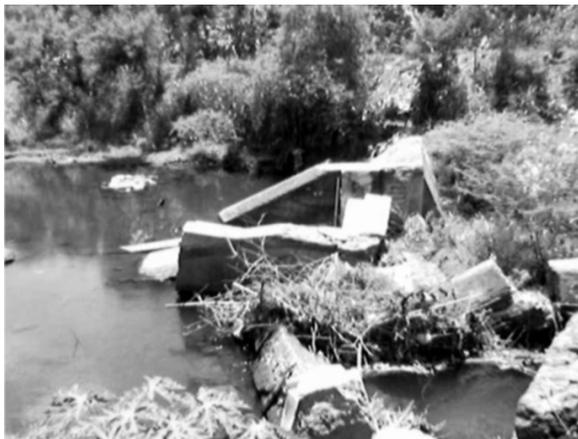
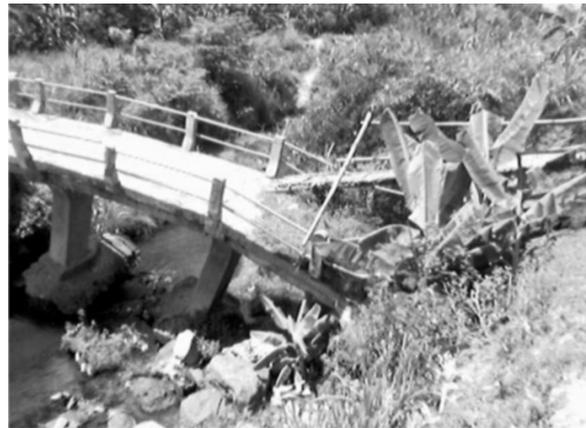
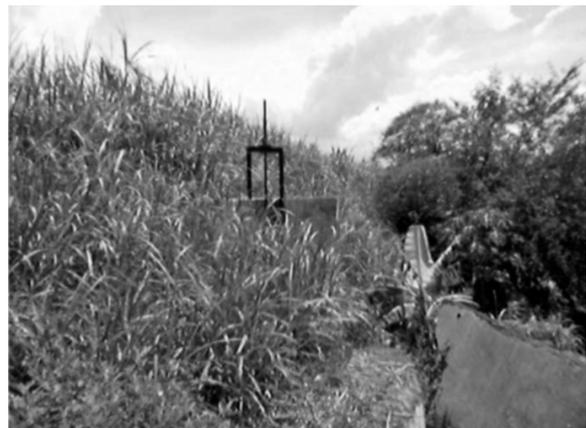
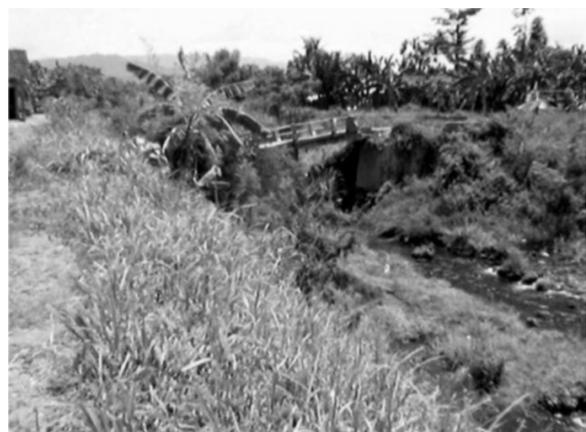
Terdapat 4 (empat) bendung yang mengalami kerusakan dengan kondisi rusak ringan hingga rusak parah. Bendung tersebut adalah Bendung Klumprit di Kecamatan Cawas, Bendung Jurang Gantur di Kecamatan Wedi, Bendung Ground Sill di Kecamatan Gantiwarno dan Bendung Ceporan di Kecamatan Gantiwarno.

Beberapa kerusakan pada bangunan bendung dapat dilihat pada gambar 4.2 berikut.

Gambar 5. Kerusakan pada Bangunan Bendung

Adapun beberapa hal yang menyebabkan kerusakan bangunan bendung pada saat gempa terjadi, yaitu :

- a. Umur bangunan bendung yang sudah tua
- b. Posisi bendung berada tepat pada alur gempa tektonik
- c. Konstruksi bendung yang tidak memenuhi syarat

- d. Gempa menyebabkan pergeseran tanah, sehingga pondasi tidak mampu menahan beban bangunan.

3. Diperlukan suatu konstruksi khusus utamanya pada konstruksi pondasi untuk bangunan infrastruktur keairan yang berada pada wilayah rawan gempa. Untuk optimalisasi dari konstruksi tersebut diperlukan pembuatan model fisik dan simulasinya. Untuk konstruksi pada bangunan air yang sudah ada perlu, antisipasi terhadap kerusakan akibat gempa dengan menambah kekuatan pada konstruksi pondasi.
